地震被害に学ぶ③令和6年能登半島地震で被災した民家の土壁

早稲田大学理工学術院
准教授 山田 宮土理

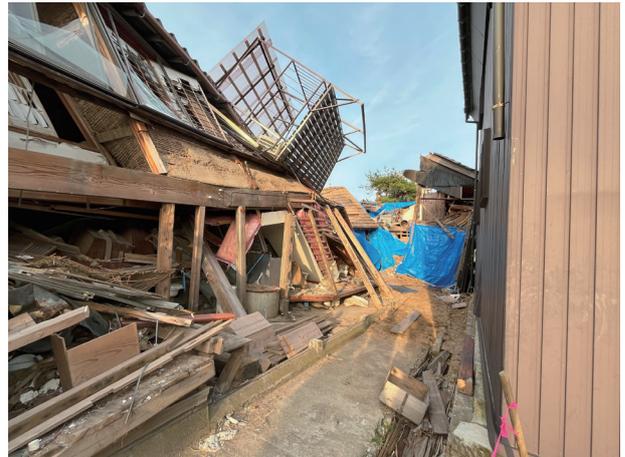
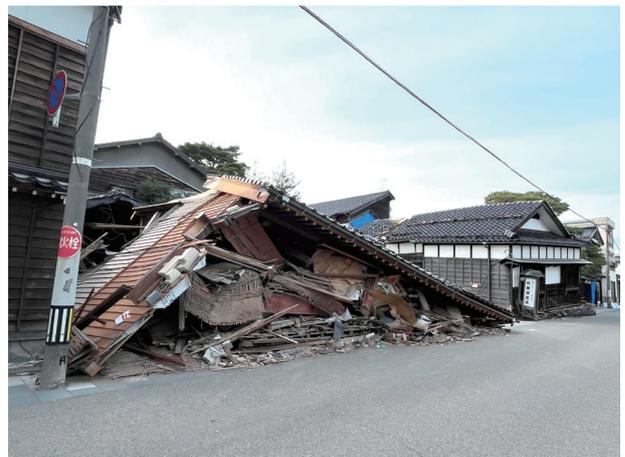
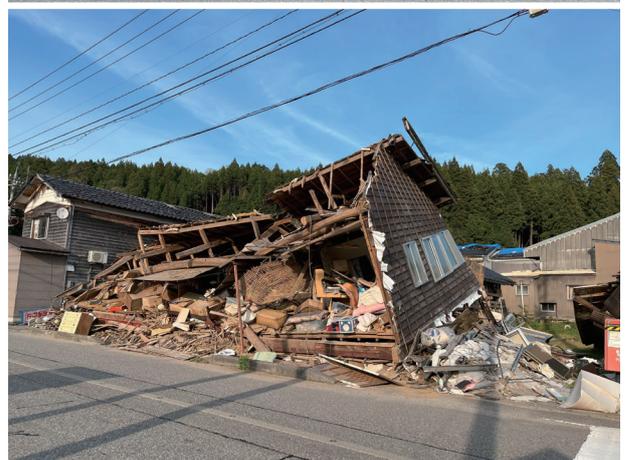
写真1 輪島の地震被害の例

震災後5か月を迎える6月1日時点で公費解体が申請数の2%しか進んでいないというニュースが表すように、輪島では倒壊した建物が随所にそのまま残されていた(写真1)。学生時代に参加していた土蔵の修復ワークショップ^{注1)}で皆の手でつくり上げた複数の土蔵も残念ながら甚大な被害を受けてしまった。火災の爪痕も予想通り悲惨なもので、一刻も早い復興を祈るばかりである。

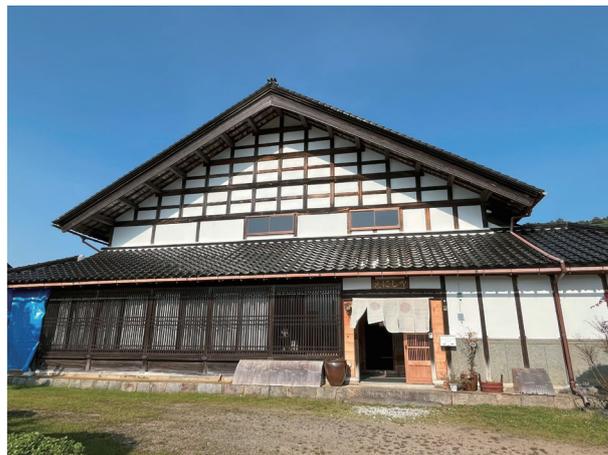
アズマダチの民家の外観の例。大きな切妻屋根で妻入りが特徴。小屋組みの構造が外観の意匠となっている。

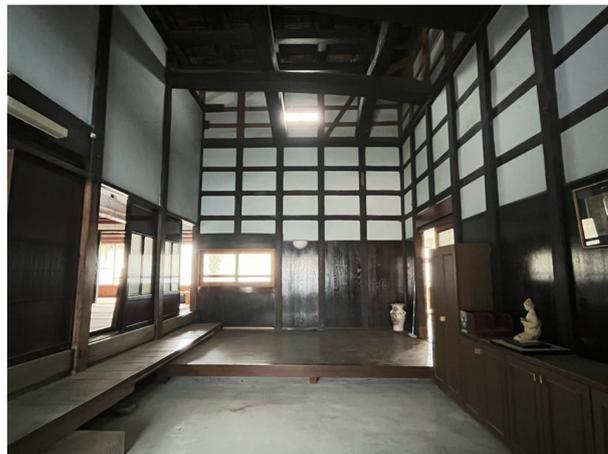
民家の内観の例。玄関を入ると天井の高い土間空間が広がる。この民家の被害状況は比較的軽微であったが、解体を予定しているという。

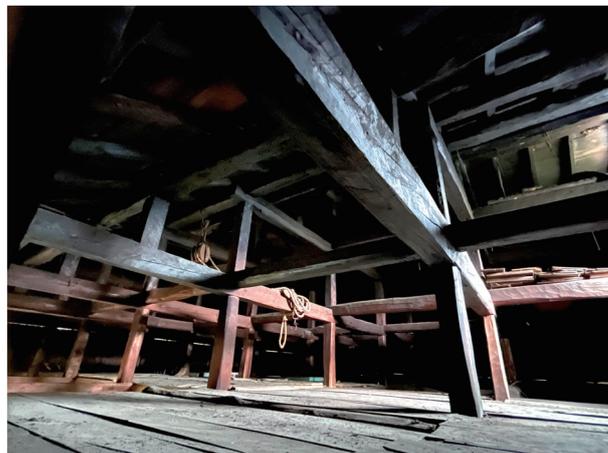
アズマダチの民家の小屋裏の例。継手に地震によるズレが見られる箇所があったが、頑強に組まれた小屋組みに大きな損傷は見られなかった。

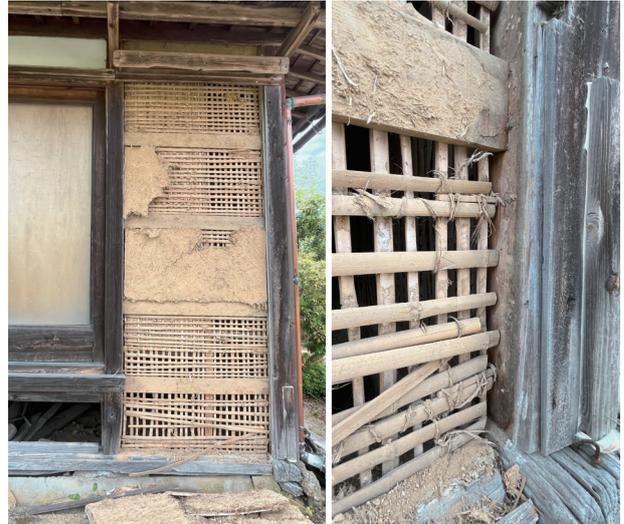
写真3 中能登の民家の土壁の仕様

一部損壊した民家の土壁を観察すると、図1、写真3のような小舞土壁であった。小舞下地は、一般的な“間渡し”のように軸組に作製した穴に挿入するのではなく、軸組に打ち込まれた竹釘にくくりつけることで固定していた。竹釘は長さ100～110mm、幅6～7mm、厚さ5mm程度のもので、片側の先端を尖らせ、反対側の先端は端部から15mm程度の箇所竹の節がくるように作られていた。尖らせた先端は軸組に5～10mm程度挿入され、軸組の欠込み穴も竹釘とほぼ同一の寸法でピッタリと挿入されていた。

土壁が脱落したところから小舞下地の様子が伺える。軸組に打ち込まれた竹釘に小舞下地がくくり付けられている。

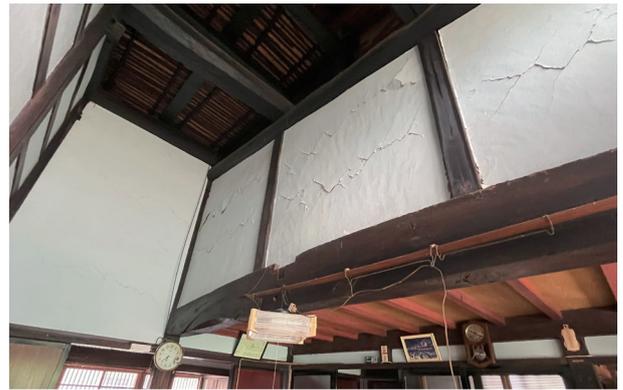
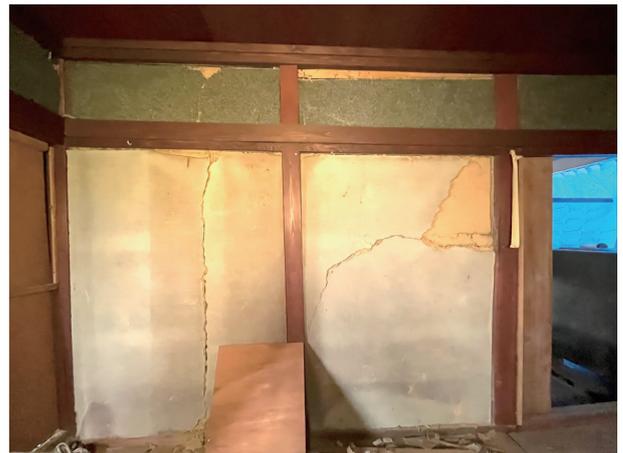
地震後の土壁の破壊状況は、ひび割れが生じているが壁土が脱落していない場合（写真4上段・中段）と、小舞下地を挟んで表・裏の壁土の片面もしくは両面が脱落している場合（写真4下段）とがあった。地震が大きければ土壁にひび割れが生じるのは仕方なく、むしろ地震力に対して抵抗力を発揮した証拠と考えることができる。一方で壁土が脱落した状態では、十分に抵抗力を発揮した後に脱落したのか、早々に脱落してしまったのか定かでないが、後者の場合は本来期待できる抵抗力が発揮できなかったことになり勿体ない。片側の壁土が脱落した部分を観察すると、小舞下地に対して壁土があまり絡んでいなかった。これは小舞下地の目透かし寸法が縦・横ともに10~20mm程度と小さく、荒壁土の塗り抜けが不十分であったことが一因と考えられ、小舞下地を挟んで表・裏が脱落しやすい作り方だった可能性がある。Vol.12⁶⁾で紹介した片側の壁土が脱落した珠洲市の民家と似たような状況であった。

土壁の破壊状況① せん断ひび割れが観察できる

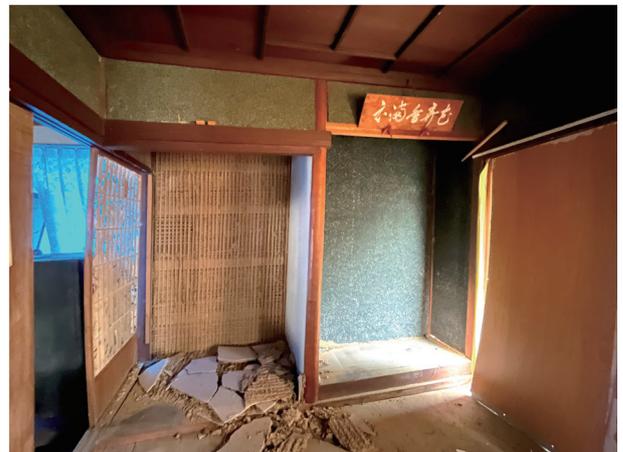
土壁の破壊状況② 小舞下地の表裏で壁土が脱落
