地震被害に学ぶ② 令和5年奥能登地震で被災した土蔵と 民家の土壁

早稲田大学理工学術院 准教授 山田 宮土理

令和5年の奥能登地震で被災した土蔵の調査

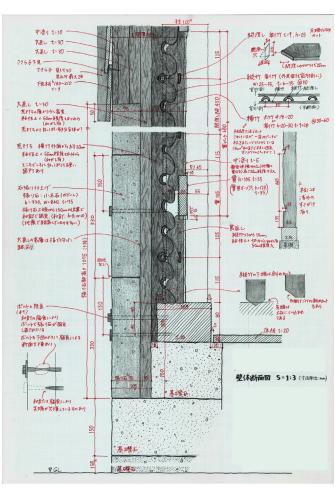
図3 A邸家財蔵の壁体断面図

図3に壁体の構成を示す。柱は120角で約25mm厚 の貫を通してある。小舞下地には竹が用いられ、室 内側から横間渡し竹、縦竹、横竹で構成されていた。 横間渡しには割竹が用いられ、その厚さは約9mmと 薄く抑えられ、柱に設けられた欠き込み穴も最小限 であった(写真1)。厚さの薄い割竹が用いられた のは室内側の土の付け代が小さいためと考えられ る。縦竹と横竹は主として半割の割竹が用いられ、 切断面同士を向き合わせてある。屋外側の横竹は、 所々に丸竹が用いられ柱の外面に和釘で固定された 形跡がみられたが、多くの横竹は柱間ごとに切断さ れた短い寸法であった(写真2)。室内側はちり寸 法が約65mmで貫面が表しとなり、屋外側はGLから の高さ約1400mmまでは小木石^{注2)}の石張りで仕上げ られ、その上部は下見板張りとなっていた。塗り層 の構成は比較的シンプルであり、室内側は裏返し塗 りに中塗り仕上げ、屋外側は石張りの施された壁下 部では荒打ちと大直し、下見板張りの壁上部ではそ れに加えて三層の塗り層でできており、横縄・縦縄 などは確認できなかった。

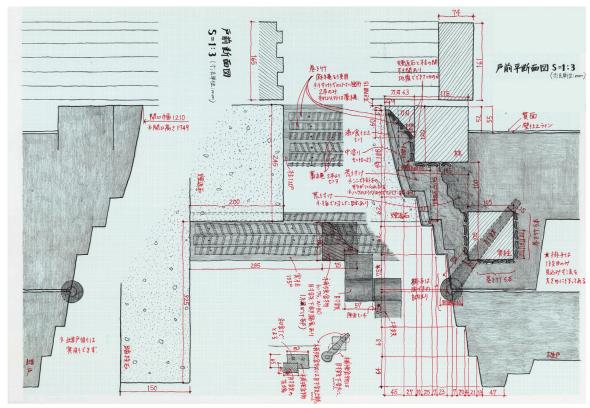
図4 A 邸家財蔵戸前の詳細

被災状況とは話がそれるが、A邸家財蔵の戸前の一部損壊した箇所から扉の支持方法、下地や塗り層の構成が確認できた(図4)。土蔵本体の柱とは別に扉の支持のために実柱が設けられ、実柱には扉の

支持金物である肘鉄が貫いていた。肘鉄には、扉の 骨組み (木柄) を貫く坪鉄が接続する。重厚な扉の 支持のため、実柱の肘鉄周辺には補強金物が施され ていた (写真 6)。坪鉄と接続する回転部側は肘鉄 の下に、反対側には肘鉄の上に、補強金物が取り付けてあり、力の方向を考えての補強となっていた。

土蔵本体の柱や実柱などの木部には割竹に縄を巻き付けた巻竹が取り付けられ、土塗りの下地となっていた。巻竹の縄は藁縄が主であったが、土の付け代の小さい刀刃の先端付近には麻縄が用いられ、巻竹の厚さが抑えられていた。塗り層の構成は、荒付け、中塗り、仕上げ塗り(漆喰)というシンプルな三層構成であった。
