# 地震被害に学ぶ① 神城断層地震で被災した民家の土壁

早稲田大学理工学術院  
准教授 山田 宮土理

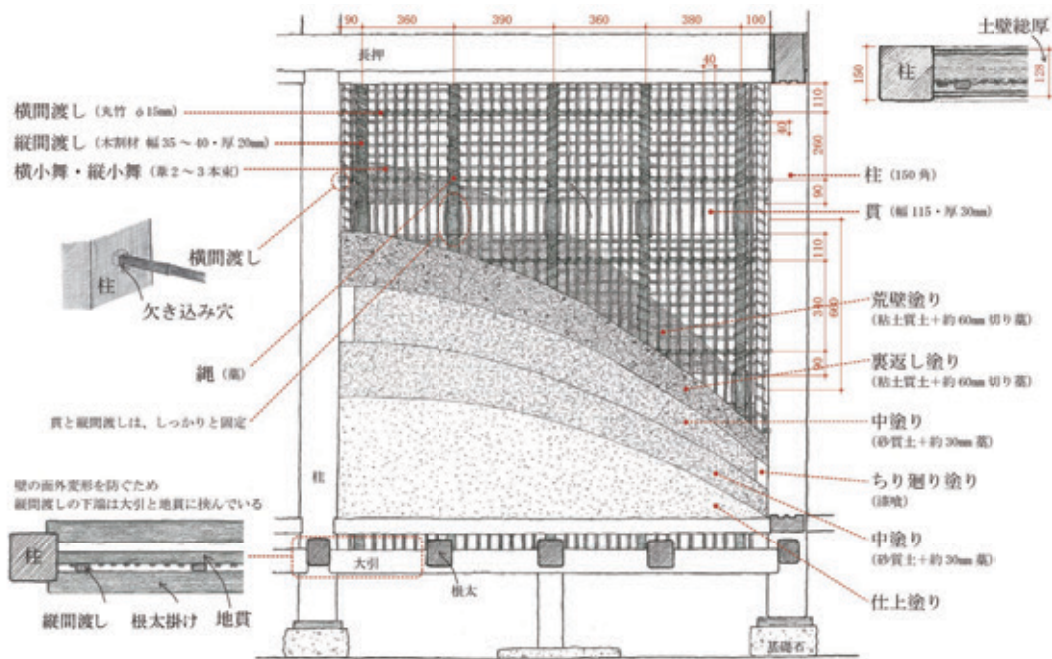
図1 B邸の土壁の仕様

調査対象としたのは長野県北部の小谷村にある4棟の民家（A～D邸）である。A邸とD邸は明治後期、B邸とC邸は昭和初期の建築と推定される民家で、いずれも石場建ての貫構法であり、壁は小舞土壁構法であった。図1・2は土壁の仕様を図化したものであり、図3・4は仕様に加え、一部被害の状況を記したものである。A～D邸に共通して、横貫は厚さ約30mmで600～700mmの間隔で挿入されていた。横間渡しにはφ15mm程度の丸竹が用いられ、横貫間の本数は2本で、その間隔は300～400mmであった。横間渡しの端部は、斜めにカットされており、柱に設けられた欠込み穴に挿入されていた。縦間渡しは、A邸とD邸では横間渡しと同様の丸竹、B邸とC邸では木材を使用していた。間隔は共通して300～400mmであった。小舞は、いずれの壁の場合も、横・縦ともに、葦を2～4本束ねたものであり、その間隔は40～55mmであった。壁厚は90～130mm程度であり、厚みの大半を荒壁層（おもて・うら）が占め、中塗層は各層5～8mm程度、仕上層は1～

そして今回の被災状況で最も問題があると感じたのは、③のように壁土が脱落した場合であり、こうしたケースに共通して、横貫が柱のホゾ穴から脱落するか、横間渡しが柱に設けられた欠込み穴から脱落していた（図5の下2段参照）。つまり横貫や横間渡しの脱落に起因した壁土の脱落であり、こうなってしまうと壁土が抵抗力を発揮しようがない。横貫が脱落したもの（D邸）は柱への挿入寸法はわずか15mm程度であり、横間渡しが脱落したもの（B邸・D邸）は、欠込み穴の深さがそれぞれ8mmおよび10mmと浅かった。どちらも挿入深さを確保することでこうした破壊を防ぐことができる。被災した土壁から学ぶべきことは多い。
