重要文化財「松城家住宅」の 塗壁について

その6. 壁面の鍔絵と技法について

早稲田大学理工学術院
嘱託研究員

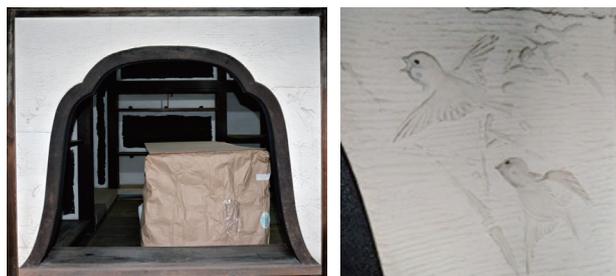
写真-1 竹に雀の図

竹に雀の図はジョウダンの間の付書院に設けられた花頭窓の外廊下側壁面に施され、大きさは幅1685mm、高さは1395mmとなっています。図柄は漆喰表面に鍔で波状に引き摺り浅く凹凸を付けた表面に雀が右に二羽、左に三羽飛び、雀は米を腹いっぱい食べた直後でお腹が丸く膨らんでいます。雀の目には黒の彩色がされている。落款印章は記されておりませんが、雀と竹は長八が得意とする図柄で鍔のタッチ更には漆喰の置上げの肉厚状態から長八によって制作されたものと思われます。ふくら雀は豊かさの象徴として願いが込められた鳥となっており、信仰心があつた長八はジョウダンの間という格式のある座敷を重んじ、社寺建築で採用される日本古来の花頭窓と和風のモチーフ及び日本画の要素を融合させ調和した独自の作品を創り上げている貴重な作品と言えます。

<竹に雀の図> 1階西縁側書院外壁 (写真-1)

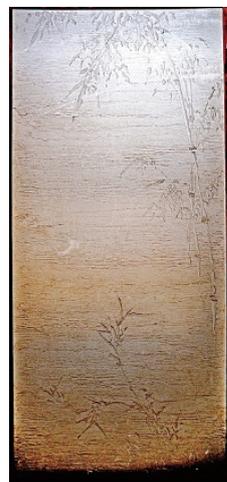
写真-3 竹笹の図(工事報告書より)

2階応接間押し入れの脇壁に描かれています。雨戸を開けた際の外からの視線を意識した位置に施されている。大きさは、幅790mm、高さ1760mmで落款印章は記されていません。図柄は漆喰引き摺り仕上げ面に竹笹のみを描いたものです。鍔の決め込み状態から、雨中の虎図と同様に表面を鍔で波状に引き摺りした後に、追っかけて漆喰を塗り重ね、鍔で押さえ込み竹笹を表現しています。この技法の特徴は素材が土のみで行う場合と今回の松城家のように漆喰で施される例との2種類があり、図柄と構成等が異なりますが現存する建物の中でも漆喰のみで描かれている鍔絵は明治9年の松崎町佐藤家土蔵2階

の内壁「近江八景図」と松城家のみでしか確認できない貴重な作品と言えます。長八は壁画の制作をする時には、連続画で表現するケースが多いことから、構図と図柄を比較しても雨中の虎と一對のように思われます。

<竹笹の図> 2階南縁側北面壁 (写真-3)

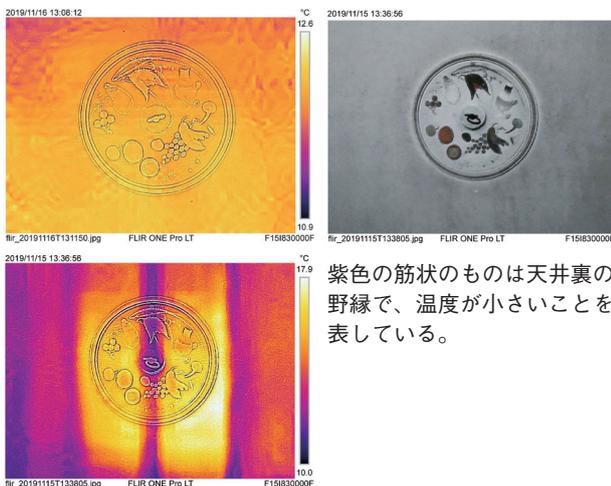
写真-5 果実図のサーモグラフィー計測（工事報告書より）

今回の保存修理工事では牡丹図の連珠の欠失部分を除いて保存状態も良いことから、欠失箇所の補修のみとし、一部の鏝絵の後世の修理の有無及び内部の亀裂や欠損部分の確認をするためにサーモグラフィー計測をまた仕様・素材（顔料）等を知るために蛍光X線分析を行いました。サーモグラフィー計測は鏝絵を破損しないように、ランプ掛けの「牡丹図」、「果実図」、「龍図」で実施しました。方法としては天井裏より温め、部屋内部の鏝絵から放散される温度を計測機器で画像撮影をした（写真-5）。その結果は、いずれもランプ掛けは取り付けられた痕跡や後世の修理、内部の破損などが見られませんでした。

よって、松城家住宅のランプ掛けの鏝絵はいずれも長八が現地で制作したものであることが明らかになりました。因みに大田家の「龍」のランプ掛けは別途で制作されたものを現地で取り付けています。それを考えると松城家住宅の鏝絵制作は重力との戦いであり、神業的な技量があったからこそできた傑作品と言えます。次に、蛍光X線分析は華やかな彩色が施されている「果実図」で行いました（写真-6）。本体及び背景は石灰を主成分とする漆喰であることが認められ、葡萄紫・梨の緑及びあけびの緑は紺青に硫黄と緑青を混ぜた漆喰を塗り、くわえの青はウルトラマリンもしくは紺青を混ぜた砂漆喰を用い、柿のオレンジ色は弁柄と鉛丹を混ぜた漆喰であることが確認でき、果実の鏝絵の彩色技法は砂漆喰や漆喰に鉍物系顔料を使用していることなどが明らかになりました。今回の調査では長八の薄肉レリーフ状の鏝絵技法が一部解明できたことは大きな成果でした。
