土蔵の見栄えを支える技術——鉢巻

早稲田大学理工学術院
准教授 山田 宮土理

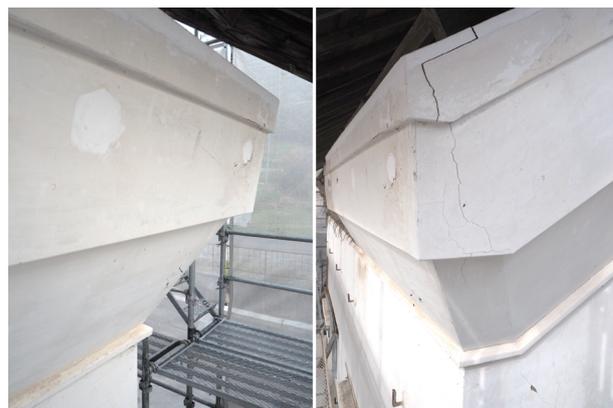
写真1 調査した土蔵の鉢巻の様子

本稿ではこうした様々な形状の鉢巻のなかでも、置屋根形式で写真1のように大きく張り出した鉢巻が特徴的な岩手県気仙郡の土蔵について調べた内容を取り上げたい。この土蔵は明治期の建築で前号（Vol.2）で紹介した土蔵である。写真1下段のように一部損壊した箇所があり、内部の構成を把握することができた。

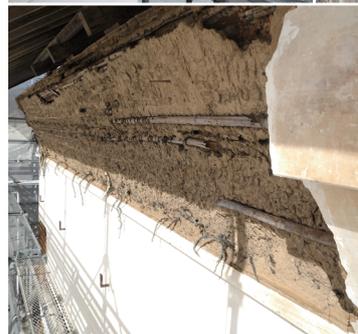
図4 鉢巻の構成例³⁾

る。土蔵本体の軒先には鉢巻が立派につくってあり、外壁面よりも450mm程度も張り出している。図4のように鉢巻は一般に、軒桁に鉢巻貫を打ち付け、これに縄を巻いた竹を留め付けて壁土を塗り付けることにつくられる^{1) 3)}が、この方法だと450mmも張り出させるには土の付け代が大きくなりすぎてしまう。ならばどのようなになっているのかというと、図2のように登梁を桁材より外部へ飛び出させ、登梁の先端に鉢巻貫をホゾで接合し、鉢巻貫の室内側に丸竹を用いた下地を斜めに取り付けていた。この飛び出した登梁と鉢巻貫、丸竹の下地が、鉢巻の出寸法を確保する骨格となっていた。

以上のように、今回調べた土蔵の鉢巻は約450mmという大きな張り出し寸法をもち、そのために登梁を桁材の外側まで持ち出していた。耐火性の確保のためには、木部の外部側の壁土の厚さがある程度確保されていれば良いはずであり、これほどの張り出し寸法をつくらずとも、例えば図4のように登梁を持ち出さずにつくこともできたはずである。張り

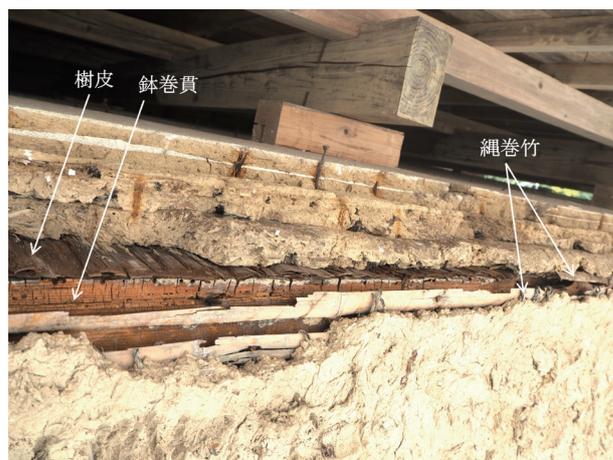
写真2 壁土の崩落部からみえる鉢巻貫、縄巻竹、樹皮の様子

鉢巻貫には、土が付着するように縄巻竹が留め付けられており、縄には強靱で耐久性が高いとされるワラビ縄もしくはヤマブドウの蔓が使われていた。写真2では、縄は取れてしまっている箇所が多いが、鉢巻貫に縄巻竹が留め付けられている様子がわかる。図2のように、土の付け代は、鉢巻貫から160~180mmはあり、鉢巻貫の内側の竹下地からいけばもっと厚い。この分厚い土の重さを、垂直に保持する以上に重力に逆らって保持するのは容易ではなさそうである。こうした重力への逆行に対する懸念からであろうか、軽量化のためと考えられる縄巻き丸竹が塗り層内に入っている箇所があった。またこの縄巻き丸竹を覆う土塗り層には、屋根から繋がり、鉢巻の下端付近で輪にした壺縄が伏せ込まれており(図3・写真3)、この縄もやはり強靱なワラビ縄もしくはヤマブドウの蔓が用いられ、重厚な壁土の剥落を防止しようとする様子が伺えた。屋根から鉢巻に繋がる壺縄には、壁体に伏せ込まれる縄が潜らせてあり、屋根・鉢巻から壁体までの土蔵全体がひとつつながりの縄によって一体的に囲まれていた。

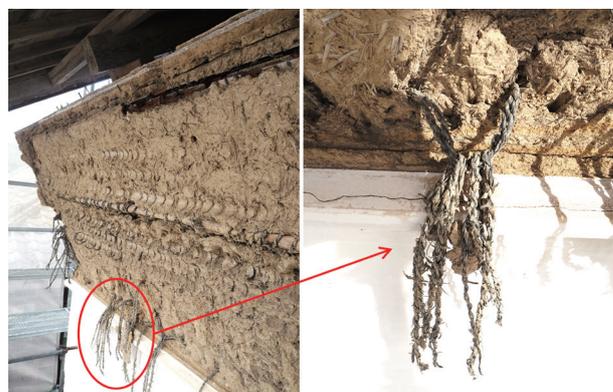
写真3 屋根から鉢巻、壁面へ繋がる縄の様子※

※鉢巻の壁土の崩落に伴って縄が切れていたために写真では縄が垂れ下がっているが、塗付け当初の縄は屋根から鉢巻、壁面へと縄が繋がっていた様子が観察できた。

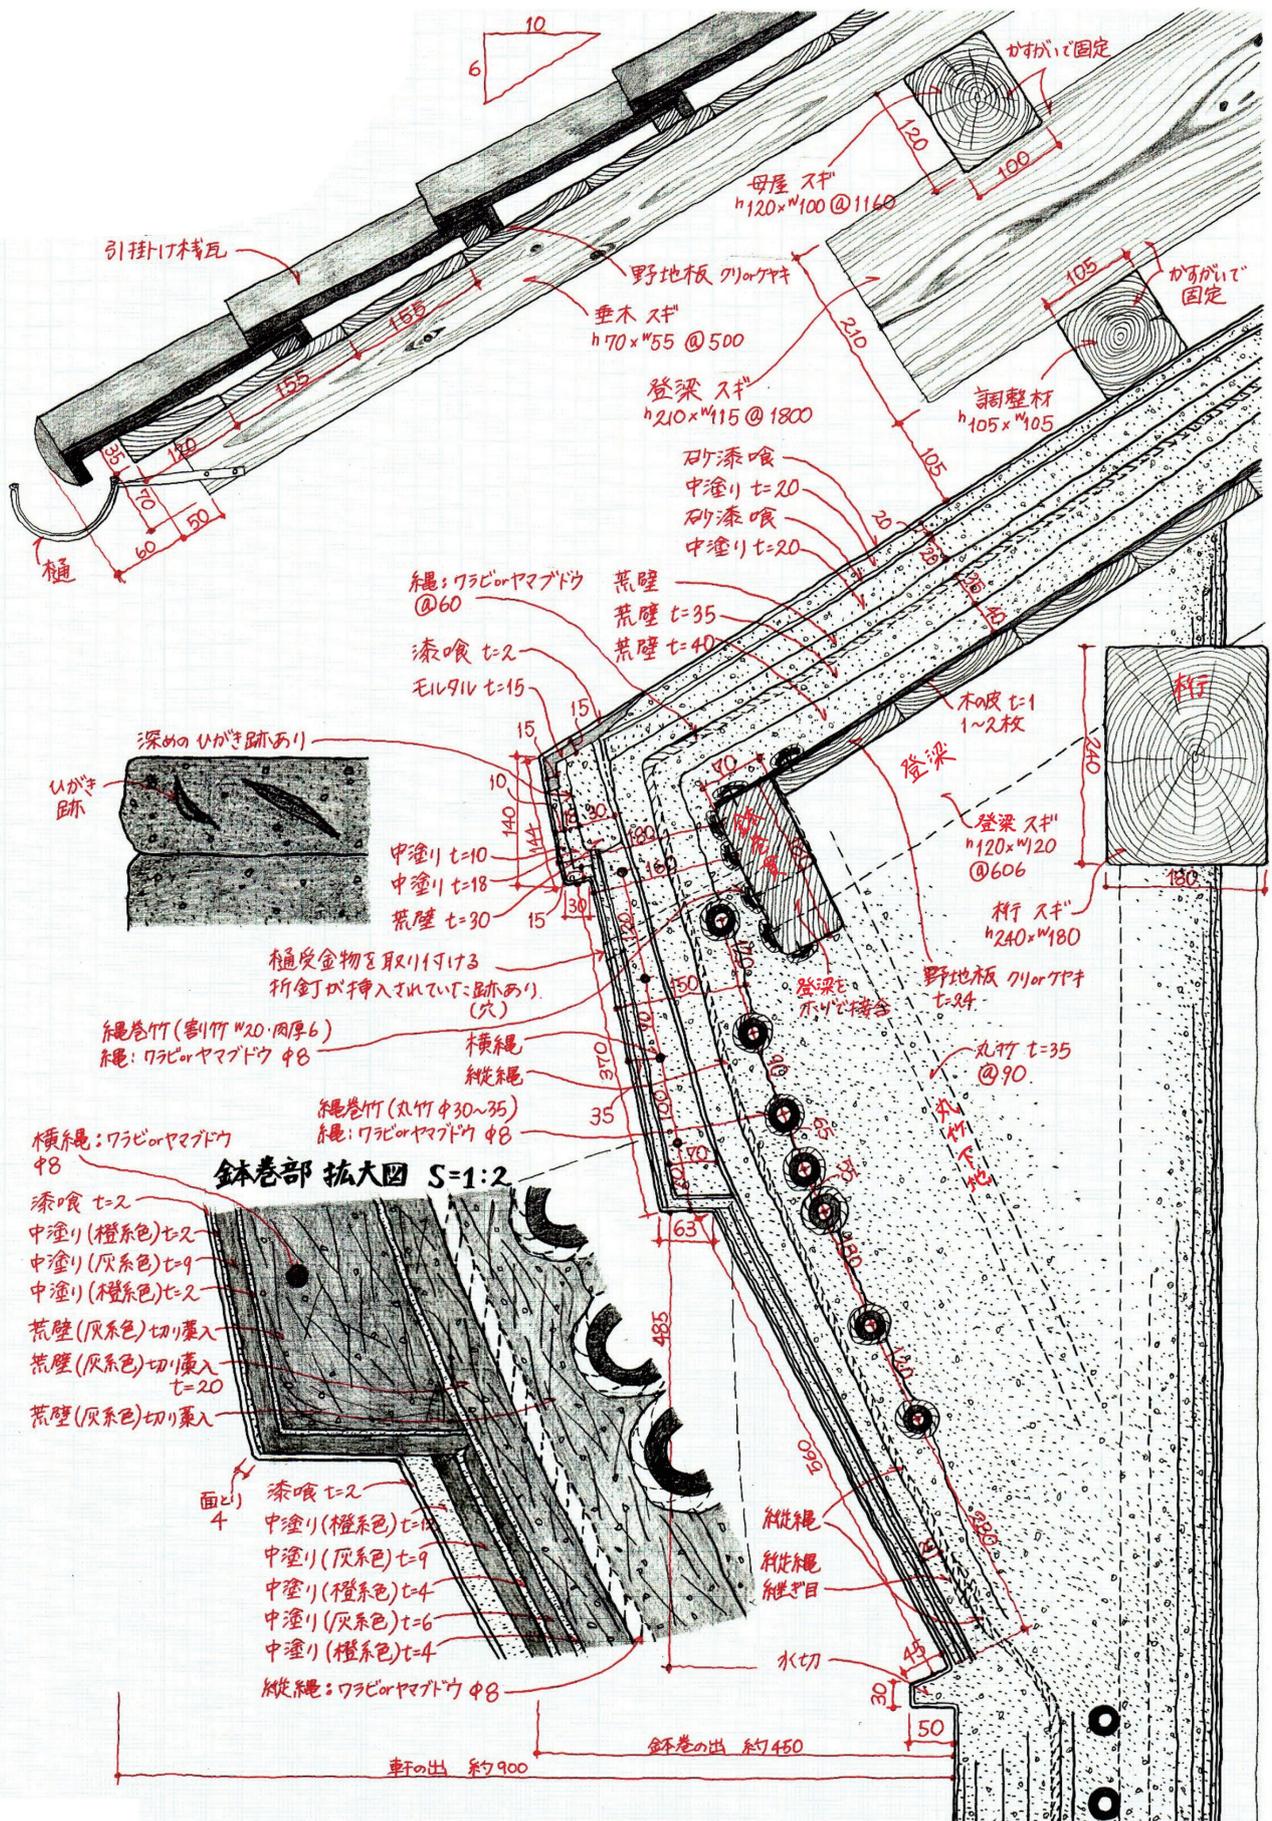
図2 岩手県の土蔵の解体調査図面例（鉢巻部断面図）

図2と図3は調査結果をまとめた図面である。この土蔵は置屋根形式であるため、土蔵本体の上部に載る二重屋根の木材はむき出しであるが、土蔵本体は屋根の下の全面で土と漆喰で塗り固められてい
