# 重要文化財「松城家住宅」の 塗壁について

## その2. 主屋2階外壁石積風漆喰塗 大壁（擬石塗り）

早稲田大学理工学術院  
嘱託研究員

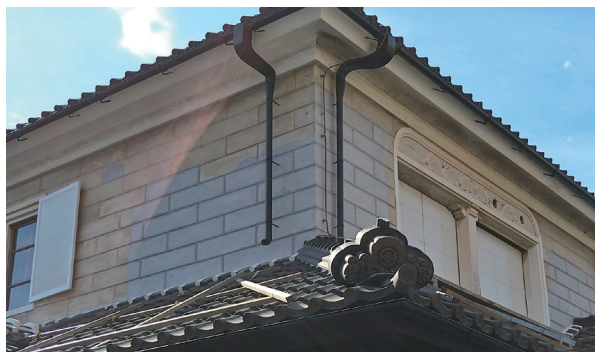
写真－1 東北面修理中

松城家住宅は前号で述べましたが、2階外壁は和風と洋風を融合したデザインで窓廻り等を含めて全て漆喰塗籠としています。軒裏は土蔵や洋風建築で見られるアール状の揚げ裏とし、壁面は漆喰で長押状の蛇腹見切りを設け、目地を切り、石積を模した漆喰大壁仕上げ（擬石塗り）となっています（写真－1）。そして、次号以降で紹介をする2階南側正面及び北側窓廻りには漆喰の額縁蛇腹が施され、柱頭を漆喰で装飾をした、円柱が建てられているほかに、北側軒下見切り壁の一部には漆喰を盛り上げた唐草模様の鍍絵が描かれています。

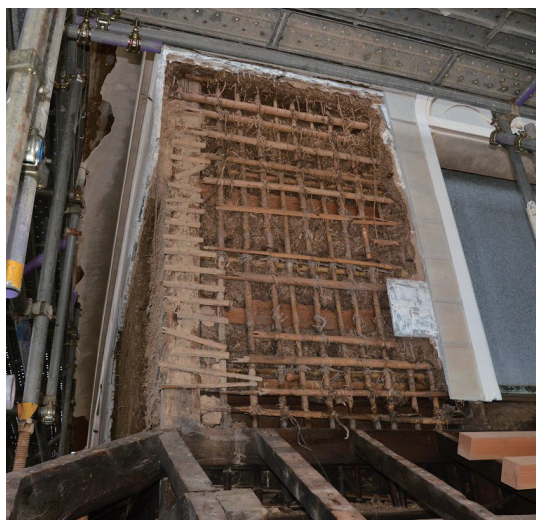
写真－2 当初の壁下地と過去の補修下地（北面）  
柱部分の割竹は後年に補修された部分

主屋とミセの当初の石積風漆喰塗大壁は下地から漆喰仕上げ面まで図－1のように全体の壁の厚みが110mm程度となっていた。下地は竹木舞下地で横木舞竹は土蔵と同様に柱に約12cm間隔で施したツタ掛け刻みに載せ、藁縄で格子状に編み、隅柱部分で折り曲げていた。場所によっては和釘で固定している箇所も見受けられた（写真－2）。横木舞竹は丸竹と真竹を割ったものが併用されているところも見られた。また、後方の補修では真竹を細かく割ったものや丸竹のみ及び丸竹と割竹を併用している箇所も見られた。恐らく、補修年代にもよりますが、施工職人の違いにもよると考えられる。次に、塗層は荒壁と中塗壁との2回塗りとなっていた（写真－3）。荒壁は茶褐色で粘性が悪く小石混じりで鉄分の多いものが使用され、通常のものより藁切も多く土蔵工法でも行われる木舞竹を編んだ時に垂らしておいた縄を塗り込んでいた。中塗りは荒壁土を篩っ

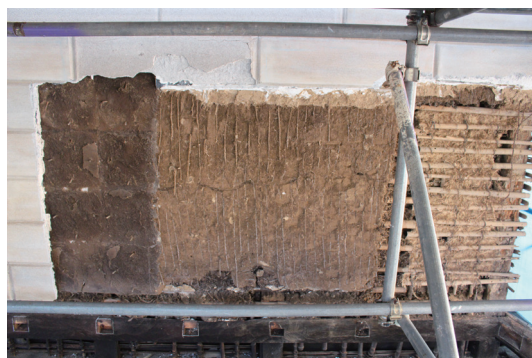
写真－3 塗層は荒壁と中塗壁の2回塗りとなっている。右側は過去に瓦・下地から補修された範囲（東面）で細かく割った竹を使用している

たものを用い、斑直し等を省略して行っている。従って、中塗面は不陸が大きいように思われた。場所によっては荒壁と中塗土の重みで木舞竹が撓んでいる部分もあった。

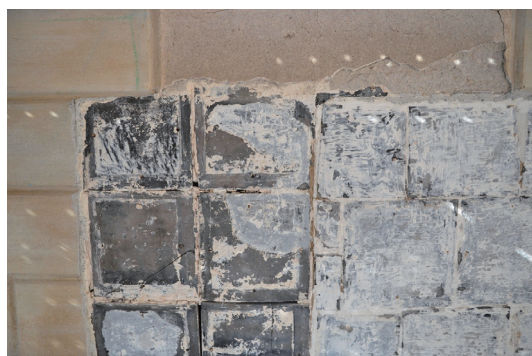
写真－4 当初の瓦張り状態（東面）

海鼠瓦は中塗土面に張られていた。瓦の大きさは265mm角で厚さ16mmのものが使用されていた（写真－4）。当初壁の海鼠瓦は32mm程度の厚さに塗った荒壁面上に8mm程度の中塗を施し、その上に接着のための中塗土を団子状に塗り、張り付けた後に竹釘で止めていた。一方、後年の補修部分では漆喰で瓦を張り付けているところや一部北土蔵と同一仕様の海鼠瓦に接着土（荒壁土を篩ったもの）を四ヶ所に付けて張り付けている箇所も見受けられた（写真－5）。補修は瓦の四辺に穴のある当初のものは再利用し、辺に溝が付いた瓦を新規で補足を行っていた。瓦の張り方は「破れ目地」で行われ、目地部分は雨水の浸透防止及び瓦間の接着力、更には石積み模様仕上げ面に亀裂が出てこないように漆喰で丁寧に埋めていた。尚、主屋の海鼠瓦は各土蔵の当初海鼠壁に使用されているものと同じで、焼成前にあらかじめ4辺にφ8mm内外に固定用の穴を開けていた。また、海鼠瓦の固定は竹釘で行い、より強固に張り付けるために壁面に対して垂直方向ではなく内側に向かうように斜めに止めていた。これらの工法はミセや土蔵3棟でも共通して行われていた。

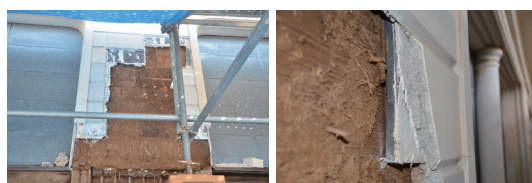
写真－5 当初壁で荒壁・瓦・漆喰塗層詳細（南面）  
当初壁は荒壁面に中塗土を塗り重ねた後に、瓦を竹釘で止めている

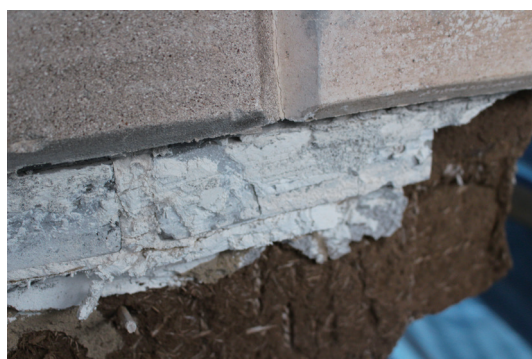
写真－6 瓦面上層面の砂漆喰が接着するように、生漆喰を塗っている。しかし、目地部分は生漆喰の上には砂漆喰が見られない。よって斜めに削った両しのぎ状の目地棒を使用したものと考えられる

石積み模様の工程は次号でも述べますが漆喰で海鼠瓦面から仕上げ面まで4回塗りで行なっていた。はじめに、瓦面との接着のための生漆喰を塗り、次に下塗りとして付送りをかねて砂漆喰を2回に分けて19mm程度の厚さに塗り重ねた後に、中塗りとして淡青灰色漆喰を4～7mmの厚さに塗り、更に砂が少ない淡青灰色漆喰を再度1.5mm程度の厚さで塗り重ねて仕上げていた。特に東西北面に比べて南面は淡灰色漆喰を塗った上に、白漆喰のノロを塗っているように思われた。石積みの輪郭は幅35mm・深さ14mmの三角断面の化粧目地となっていた。石積み模様の配列・収まりの割付が規則正しいこと、また目地部分の傾斜角度が一定していることや下地の砂漆喰が確認できないことから、鍍による化粧付け目地ではなく、石積み模様の立体感を出すために敢えて斜めに割った両しのぎ状の目地棒を貼り付け、それに沿って砂漆喰で中塗りまで行った後に、目地棒

を取り除き漆喰を塗って仕上げたものと思われる（写真－6）。このことは目地幅が狭い箇所や浅い所、また急角度部分などからも確認できた。よって、松城家住宅の石積み模様は職人の手で一枚一枚漆喰を塗り重ね、時間を掛け漆喰の面を取りながら仕上げたものと考えられる。ここでは、洋風建築を強調するために手間をかけ良いものを造ろうとするための当時の職人の創意工夫を伺うことができた。
