# 入江長八 の 作品が残る

## 重要文化財「松城家住宅」の 塗壁について

### その4. 主屋2階窓廻り

早稲田大学理工学術院  
嘱託研究員

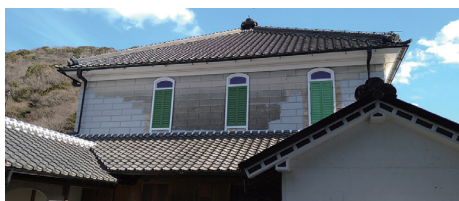
写真-1 西面外壁修理工事完了

西面には漆喰地に青色で彩色した半円形付きの鎧戸窓が3箇所設けられている（写真-1）。しかし、実際に開閉できる窓は南端の一箇所のみで、他の2箇所の鎧戸窓は擬窓となっていた。開閉できる鎧戸窓は木杵に砂漆喰を塗り、金鍔押さえ仕上げとしているが、他の2つの擬鎧戸窓は杵からガラリ部分を含む全てが砂漆喰で盛り上げた手の込んだ総金鍔押さえ仕上げとなっていた。更に現状では褪色して、仕上げ状態が明確に把握できなかったが、明治期の写真では鎧戸に着色がされていたことも明らかになった。調査でも写真-2のように窓杵やガラリの見込みに淡緑色と焦げ茶色の着色の痕跡が確認でき、上部半円形蛇腹部分は鎧戸と同様の砂漆喰で塗り、内側小壁は濃い青色漆喰で仕上げていた。恐らく、窓を表現しようとしたものと思われる。現状の青色は後補で当初の青色漆喰面に白漆喰を塗り重ねて塗装されていた。今回の修理工事では半円形の擬窓を取り外すことができたのでよく見ると、当初の塗工程は継ぎ合わせた板下地に鋸目を入れ、生漆喰を薄く塗った後に砂漆喰を8mm程度塗り重ね、その上に濃い青色漆喰を1mm位の厚さで塗っていた。蛍光X線分析の結果、当初の青色顔料は岩科学学校（明治13年）の「鶴の間」でも使用された、ウルトラマリンであることが認められた。

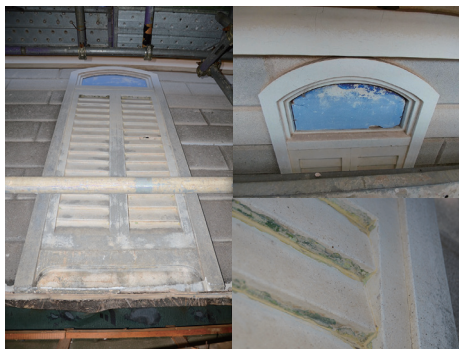
写真-2 擬鍔戸窓。全てが砂漆喰上げで、入隅部分で淡緑色と焦げ茶色の着色が見られ、上部には半円形擬窓がある。漆喰枠を三重に施し、洋風意匠を強調している

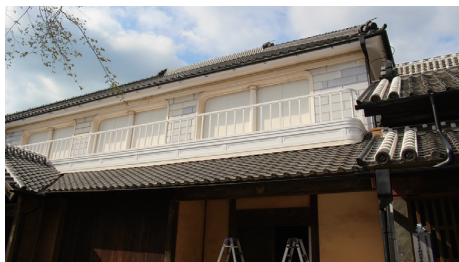
写真-3 南面（正面）修理工事完了

南面のバルコニーに面して円柱が3箇所立てられ、いずれも柱頭・柱脚に漆喰装飾を施した円柱となっている。経年劣化やバルコニー解体時に一部破損して補修されていたが、当初の姿を残していた（写真-3）。所見では額縁蛇腹と柱頭・柱脚蛇腹の形状が連続している事やジョイント等から、現場引き漆喰蛇腹工法で行われているようである。形状が複雑で緻密なことから、漆喰蛇腹工法に熟練した職人によって行われたものと思われる（写真-4）。工法は

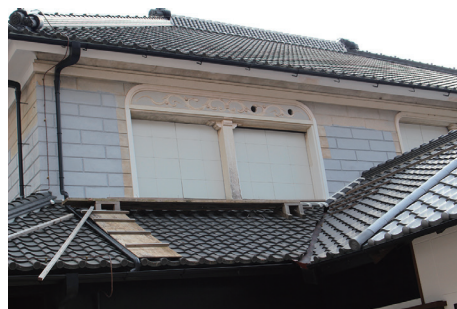
写真-5 北面龍の間・次の間外壁修理工事中

南面は漆喰額縁蛇腹付きの窓が3箇所設けられ、いずれも円柱は開口部中央にそれぞれ3本立っているが、北面は建物の中央から西側方向に漆喰額縁蛇腹付きの横長の大開口窓の中に3本の円柱が配置されている。漆喰額縁及び柱頭・柱脚蛇腹は共に意匠と施工方法は南面窓と同一の仕様となっている。しかし、一方では写真-5のように龍の間と次の間をまたがる東側方向の窓では意匠が異なり、漆喰で柱を角形にし、柱頭部分は社寺でも見られるような絵様肘木と斗を設けている（写真-6）。また上部にはアール状の漆喰蛇腹を施した唐草模様の鍔絵があり、和と洋風が混在した空間となっているのが特長的である。窓杵は漆喰を見込み部分まで塗り廻している。剥落部分からの所見では木で造作した窓杵に土で中塗りまで行い、砂漆喰に白漆喰を塗り重ねて仕上げている。唐草模様の鍔絵については、次号以降の鍔絵の項目で述べますが、淡青色地の砂漆喰面に白砂漆喰をレリーフ状に盛上げていた。全体的に力強く滑らかに仕上げられており、漆喰鍔絵に精通した技術レベルの高い職人によって施されたものと思われる。

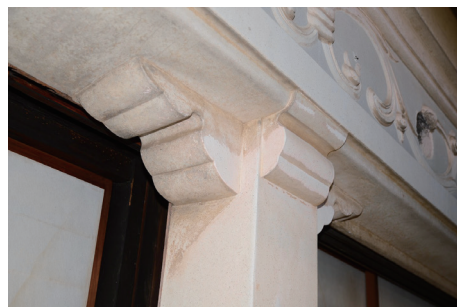
写真-6 柱・頭部漆喰装飾仕上げ

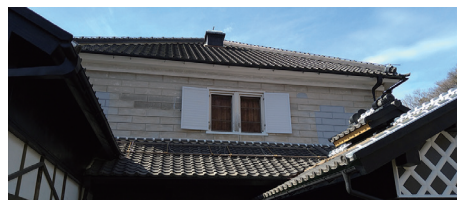
写真-7 東面漆喰蛇腹窓修理工事完了

2階階段室外側に設けられており、西面と同様の鎧戸形式窓となっている（写真-7）。扉のみ木製であるが、窓台・廻り縁は漆喰で仕上げられている。ここでの廻り縁は西面の半円形窓と同様の三段になっており、あたかも土蔵観音扉をおもわせる漆喰仕

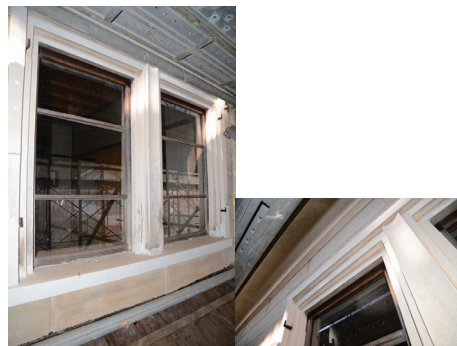
写真-8 漆喰蛇腹窓詳細 二連窓の方立柱部分はアール状に塗り廻している

上げとなっている（写真-8）。また窓と窓の中央にある方立柱部分をアール状に塗り回すなど細部に至るまで丁寧に仕上げており、ここでも左官職人の技術レベルの高さを伺い知ることができた。経年劣化により、一部でひび割れや剥落が生じて補修をされている箇所も見られたが、ほぼ当初の姿を残していた。雨が当たる裾部分やひび割れ・剥落部分からの所見では木下地に土で中塗りまで行い、漆喰を塗り重ねて仕上げている。
