## 重要文化財「松城家住宅」の 塗壁について

### その3. 石積風漆喰壁の材料分析

早稲田大学理工学術院  
嘱託研究員

齋藤金次郎

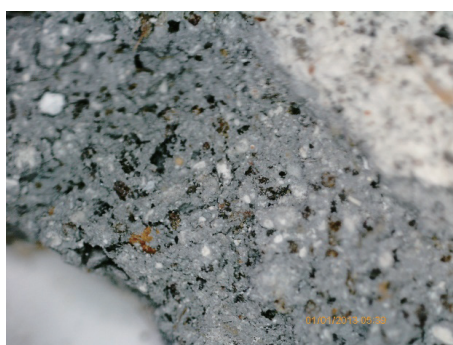
写真-3 試料断面拡大

壁層は灰色で白い塊（消石灰）と黒い塊（松煙又は油煙）が確認できる。

また、所見でも見られた層②と③の灰色層内に骨材のように含まれた白い塊は未消化石灰であることも確認できた(写真-3)。明治期はまだ石灰製法工程が今日のように確立されていなかったことから、品質が安定していなかったことが挙げられる。当時は消石灰も高価で品質によって特選品(特選)、一等品(上灰)、二等品(中灰)に分類されている。よって、ここではあえて一等品以下の石灰を使い、各塗壁層の石灰を篩って使用し、残った石灰の塊を仕上げ面に影響しない②と③層に混入したものとも考えられる。この作業は漆喰仕上げでは一般的に行われており、この石灰の塊を用いた仕上げとして京都御所や桂離宮で見られる「漆喰バラリ壁」がある。

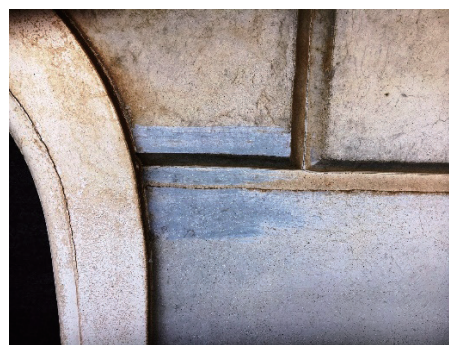
写真-4 南面窓付近

経年の塵埃・アク等により、見かけも色むらがあるが、金ペラで軽くひとなでするだけで旧の色（基本的に同色）が出てくる。

尚、主屋でも蛍光X線分析をおこない、ミセと同様の漆喰の主成分はCaであることが認められ、建築当初の色合いは経年劣化によって埃や漆喰成分のアク等が漆喰表面に浮き出ているがヘラで軽く掻き落とすと青味がかかった鼠漆喰仕上げが確認できた（写真-4）。従って当初の石積風漆喰仕上げは現在のものより淡い青色であったものと思われる。
