# 地震被害に学ぶ① 神城断層地震で被災した民家の土壁

早稲田大学理工学術院  
准教授 山田 宮土理

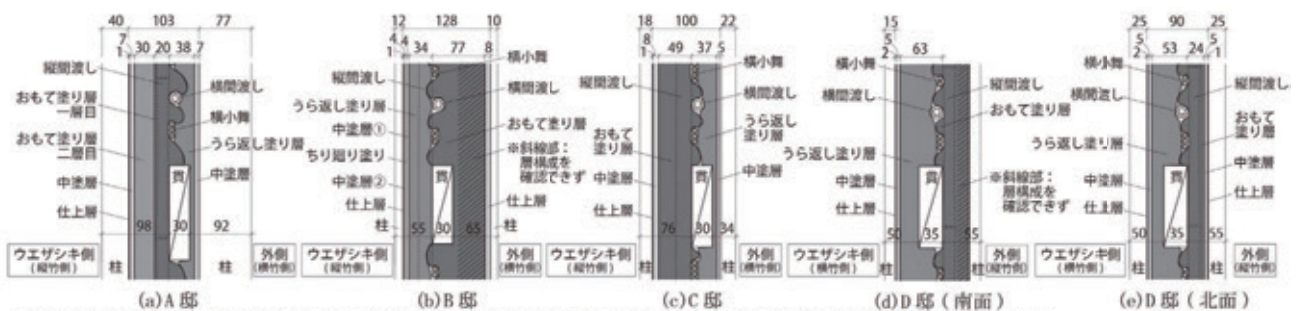
図1 B邸の土壁の仕様

調査対象としたのは長野県北部の小谷村にある4棟の民家（A～D邸）である。A邸とD邸は明治後期、B邸とC邸は昭和初期の建築と推定される民家で、いずれも石場建ての貫構法であり、壁は小舞土壁構法であった。図1・2は土壁の仕様を図化したものであり、図3・4は仕様に加え、一部被害の状況を記したものである。A～D邸に共通して、横貫は厚さ約30mmで600～700mmの間隔で挿入されていた。横間渡しにはφ15mm程度の丸竹が用いられ、横貫間の本数は2本で、その間隔は300～400mmであった。横間渡しの端部は、斜めにカットされており、柱に設けられた欠込み穴に挿入されていた。縦間渡しは、A邸とD邸では横間渡しと同様の丸竹、B邸とC邸では木材を使用していた。間隔は共通して300～400mmであった。小舞は、いずれの壁の場合も、横・縦ともに、葦を2～4本束ねたものであり、その間隔は40～55mmであった。壁厚は90～130mm程度であり、厚みの大半を荒壁層（おもて・うら）が占め、中塗層は各層5～8mm程度、仕上層は1～
